Datum rapportage: 06-11-2024
Afdeling: Helen Parkhurst

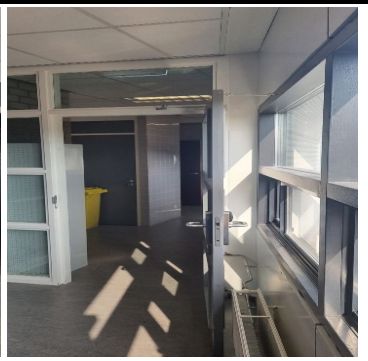
Actie	Status	Planning	Afgerond	Hoofdstuk	Org. eenheid	Onderdeel van	Bron	RK	Verantwoordelijke	Notities / bevindingen
Zorg dat alle rookwerende deuren voorzien zijn van dranger met eventuele kleefmagneet. Geen wig of haakjes plaatsen	Afgerond	01-08-2025	11-07-2024	Gangen en trappen	Helen Parkhurst		VL	3	Richard Boonstra	10-07-2024 11:24:14 Junior Hulst (Hulst BV) Bij het Technasium wordt de deur geforceerd opengehouden d.m.v. een haakje

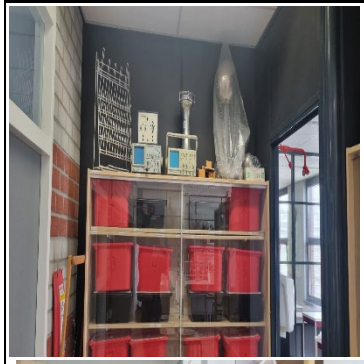
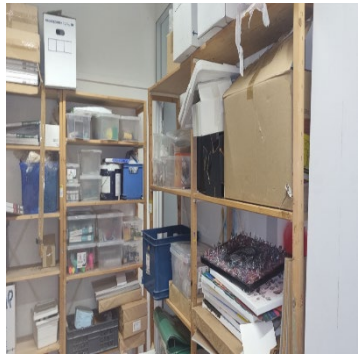
Actie	Status	Planning	Afgerond	Hoofdstuk	Org. eenheid	Onderdeel van	Bron	RK	Verantwoordelijke	Notities / bevindingen
										ouders voor langere tijd te wachten op een plek waar dit niet is toegestaan (alleen kiss&ride). Dit kan zorgen voor frustratie, maar ook voor paniek bij bijvoorbeeld een calamiteit.
Meer parkeerplekken verzorgen.	Afgerond	01-09-2024	11-07-2024	Toegang/schoolplein	Helen Parkhurst		VL	B	Richard Boonstra	10-07-2024 11:24:14 Junior Hulst (Hulst BV) Er is, vooral wanneer de studenten aankomen of opgehaald worden, geen plek om te parkeren, waardoor iedereen ergens gaat staan.
Alle kasten en stellingen die hoger zijn dan een meter verankeren.	Afgerond	01-09-2024	11-07-2024	Kantoor- en werkruimtes algemeen	Helen Parkhurst		VL	B	Richard Boonstra	10-07-2024 11:24:14 Junior Hulst (Hulst BV) Heel veel kasten en stellingen zijn niet verankerd. Ook wankele stellingen met gevaarlijke producten erin zoals bij het scheikundelokaal. Bij de volgende lokalen i.i.g. het verankeren realiseren (is telefonisch al doorgenomen met Richard).Voorbeelden van ruimtes zijn: C212 (incl. berging), E213, E017, E016, D014, A007. Echter moet dit overal nagelopen worden, omdat dit in een groot deel van de school het geval is. Tot slot wordt er veel te veel doorgestapeld op de kasten met veel gevaar dat iets naar beneden kan vallen

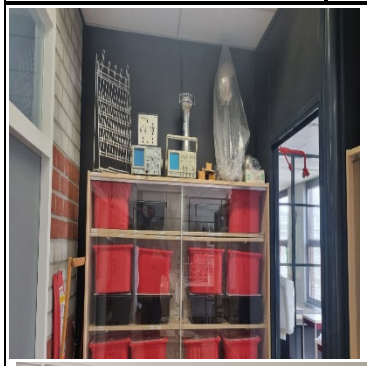
Actie	Status	Planning	Afgerond	Hoofdstuk	Org. eenheid	Onderdeel van	Bron	RK	Verantwoordelijke	Notities / bevindingen
Zie punt 13 hoofdstuk 9 met alle foto's. Alle kasten en stellingen boven de 1 meter hoogte moeten nagelopen worden en verankerd worden. Ook moeten meerdere leger i.v.m. valgevaar hooggestapelde opslag.	Afgerond	01-09-2024	11-07-2024	Leslokalen (zaakvakken)	Helen Parkhurst		VL	W	Richard Boonstra	10-07-2024 11:24:14 Junior Hulst (Hulst BV) Alle ruimtes en foto's zijn bij punt 13 hoofdstuk 9 gevoegd.
Gevaarlijke middelen/stoffen in de Scheikunde- en Natuurkundelokalen veiliger opbergen. Deze staan nu in wankele stellingen in glazen potten. Deze stellingen zijn niet verankerd, zie eerdere punten, maar staan ook helemaal vol, te vol. Ook zijn meerdere middelen hoog geplaatst en als het fout of mixt met iets anders heb je alle gevolgen van dien.	Afgerond	01-09-2024	11-07-2024	Praktijkpleinen	Helen Parkhurst		VL	W	Richard Boonstra	10-07-2024 11:24:14 Junior Hulst (Hulst BV) Wees bewust van de gevaarlijke middelen bij Natuurkunde- en Scheikundelokalen en berg dit altijd veilig op. Kinderen kunnen nu zelf ook iets pakken als ze willen en als het fout gaat heb je hele grote problemen.

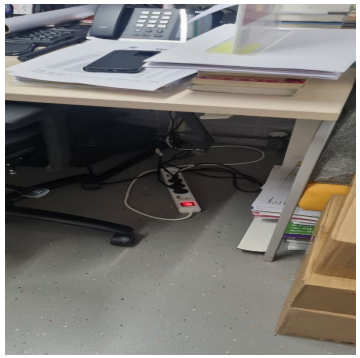
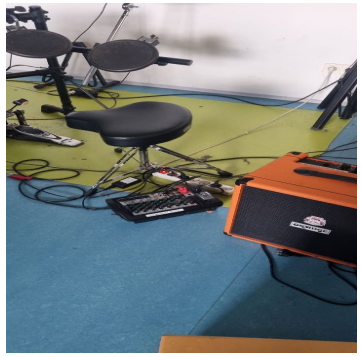
Alle snoeren die voor langere tijd gebruikt worden, wat van bijvoorbeeld veel verlengsnoeren het geval is, vastmaken aan de grond of in een goot.	Afgerond	01-09-2024	11-07-2024	Kantoor- en werkruimtes algemeen	Helen Parkhurst		VL	B	Richard Boonstra	10-07-2024 11:24:14 Junior Hulst (Hulst BV) Er wordt veel gebruik gemaakt van vooral losse verlengsnoeren die er voor een langere tijd liggen, maar niet vastgemaakt zijn aan de grond. We gaan een NEN3140-keuring doen in augustus en dan zullen we dit ook nogmaals benoemen. Ruimtes waar dit het geval is, is B206,

Actie	Status	Planning	Afgerond	Hoofdstuk	Org. eenheid	Onderdeel van	Bron	RK	Verantwoordelijke	Notities / bevindingen
										Mediatheek, D018 en met de examens lag alles op de grond voor kinderen met dyslexie. Echter moet het daarbij, waarbij er meerdere verlengsnoeren op elkaar gebonden zijn, juist vastgemaakt worden aan de grond. Wanneer je er één meeschopt, neem je alles mee.
